Región No. 2
Barrio: Hato Rey
Sector: Floral Park

ESTUDIO DEL PROBLEMA DE INUNDACIONES
DEL MUNICIPIO DE SAN JUAN
RESUMEN DE HALLAZGOS

BARrio: HATO REY
SECTOR: FLORAL PARK
BRIGADA: JAVIER CARTAGENA
HECTO CORREA Jr.

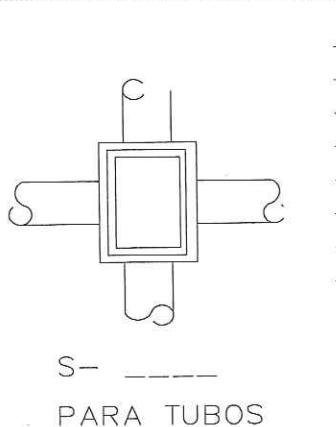
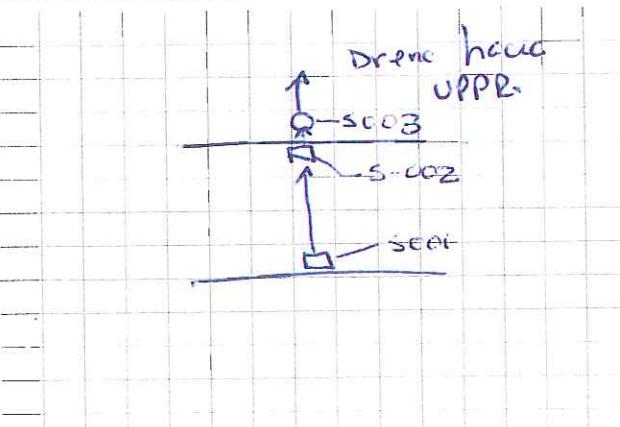
DESCRIPCION DEL PROBLEMA: Tapado Bojo agua.

No se puede precisar salida. Va hacia UPPR.

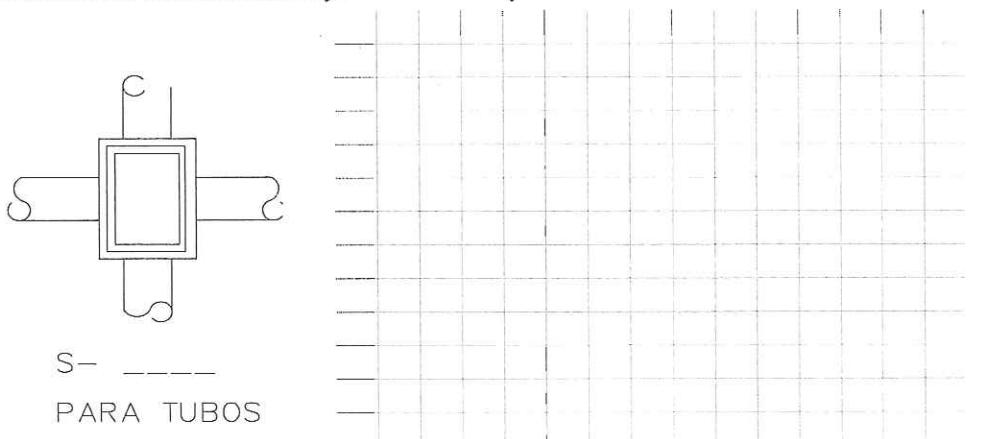
DESCRIPCION DEL PROBLEMA: No presento problemas. Poco profundo la estructura.

Vecino informa que este punto se inunda.

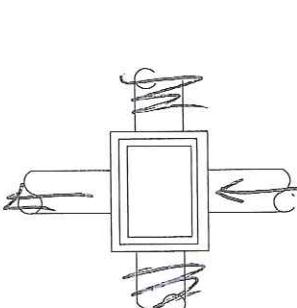
DESCRIPCION DEL PROBLEMA: Tierra en el fondo y tubos de salida:

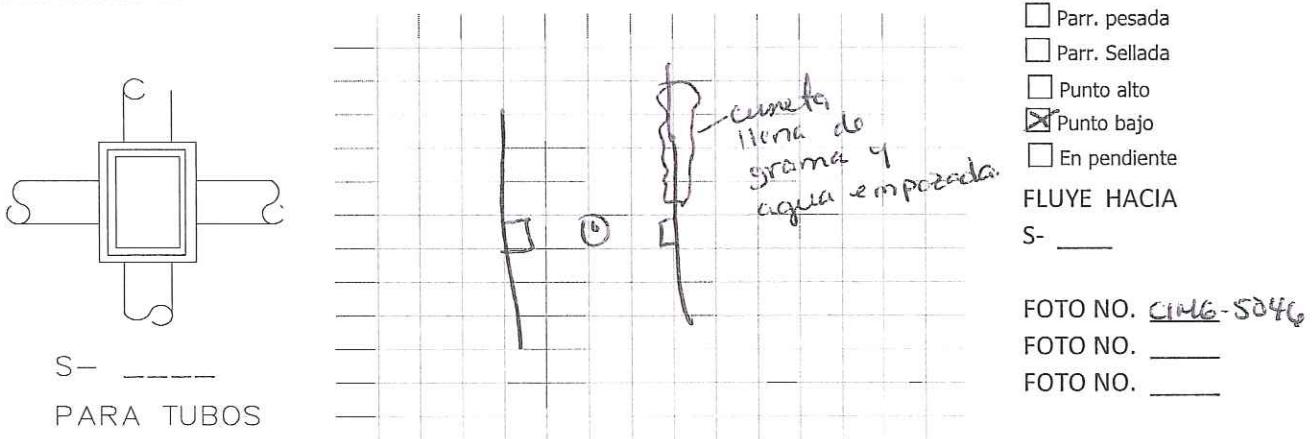
DESCRIPCION DEL PROBLEMA: No Presenta problemas.

Vecino informa que este punto se inunda.

Reparar cuneta que el agua fluya a los poetas.

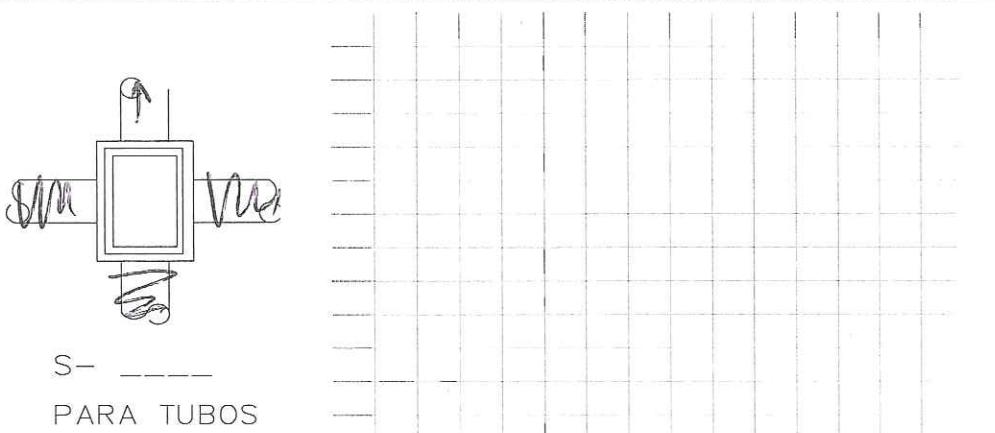
DESCRIPCION DEL PROBLEMA: No presenta problemas. Estructura muy pequeña y poco prof.

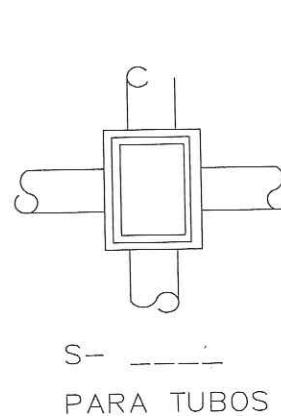
DESCRIPCION DEL PROBLEMA: No presentes problemas. Estructura
Pequeña, poco prof.

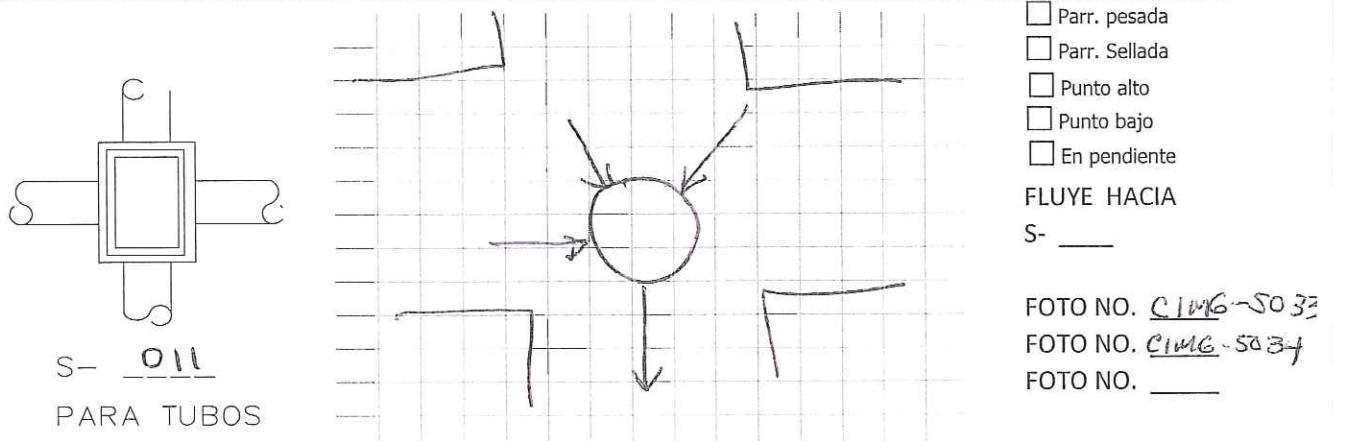
DESCRIPCION DEL PROBLEMA: No presenta problemas.

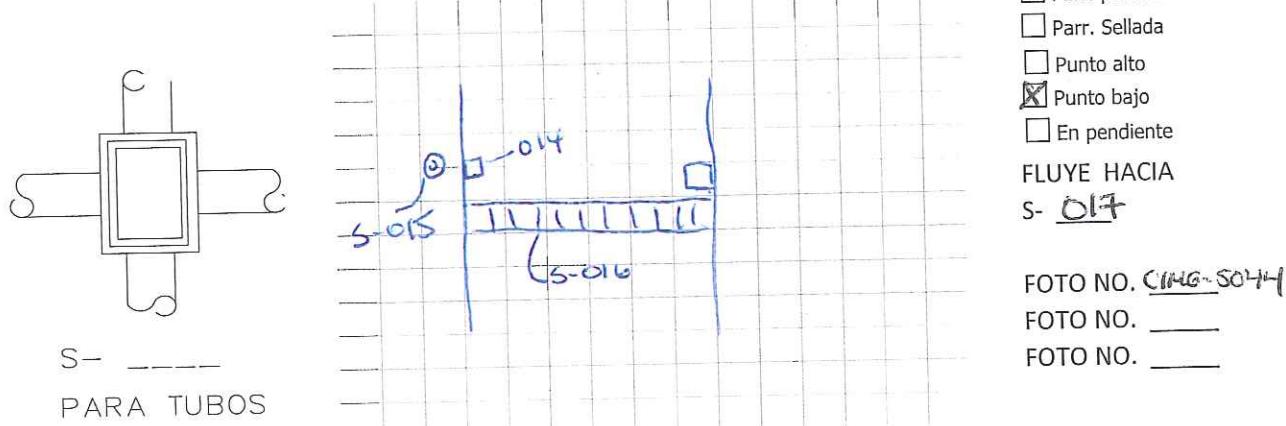
DESCRIPCION DEL PROBLEMA: Estructura Nueva. No presenta problemas.

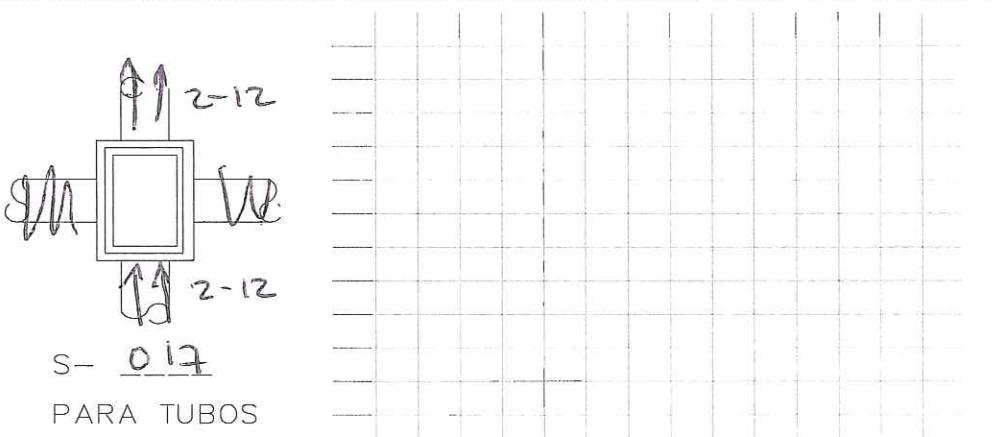
DESCRIPCION DEL PROBLEMA: Estructura nueva. No presenta problemas.

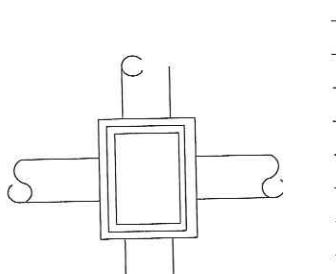
DESCRIPCION DEL PROBLEMA: No presento problemas

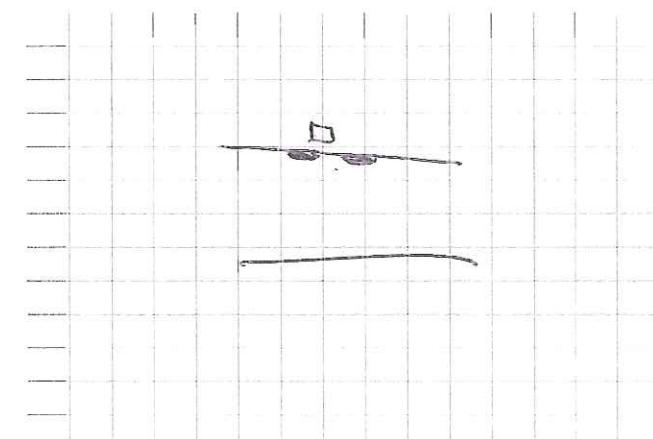
FOTO NO. C146-S18Y

DESCRIPCION DEL PROBLEMA: *No present problems.*

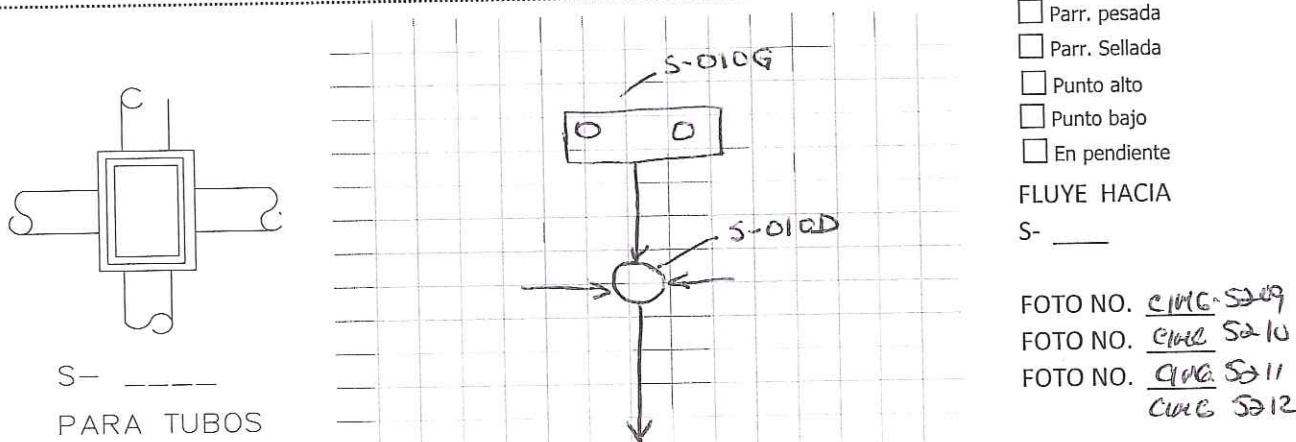
DESCRIPCION DEL PROBLEMA:
 No presente problemas.
 Recibe conexión de varios pluviales y este tubo es el
 que desagua a la Laguna San José.

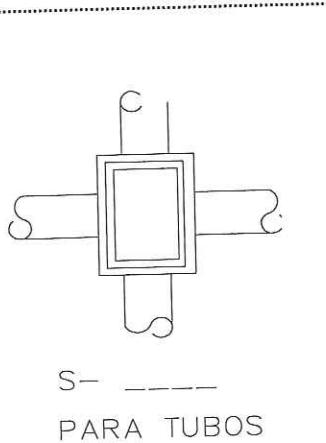
DESCRIPCION DEL PROBLEMA: Esta parcialmente Tapado. Tiene tubo interior roto. Parece el sanitario de una residencia. Tiene cucarachas.

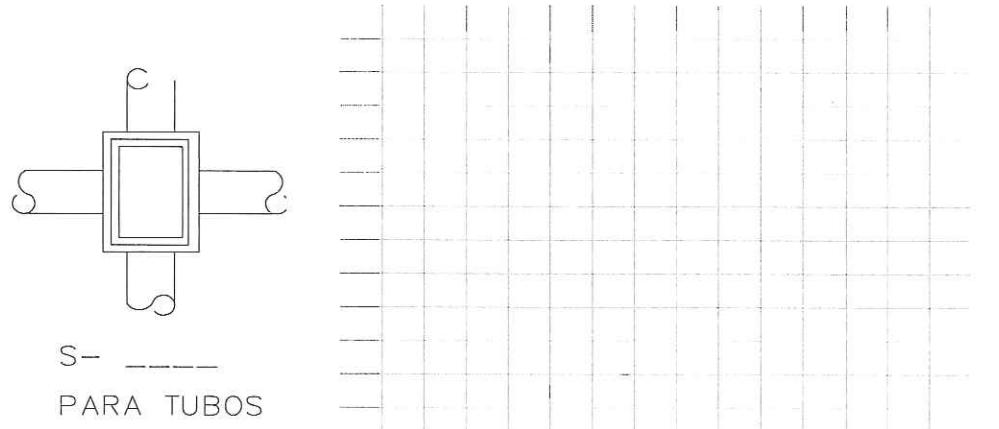
DESCRIPCION DEL PROBLEMA: MH sobre Box culvert.
No presente problemas.

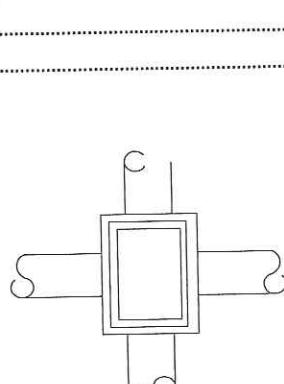
DESCRIPCION DEL PROBLEMA: Tiene agua fluyendo. No se puede
salir

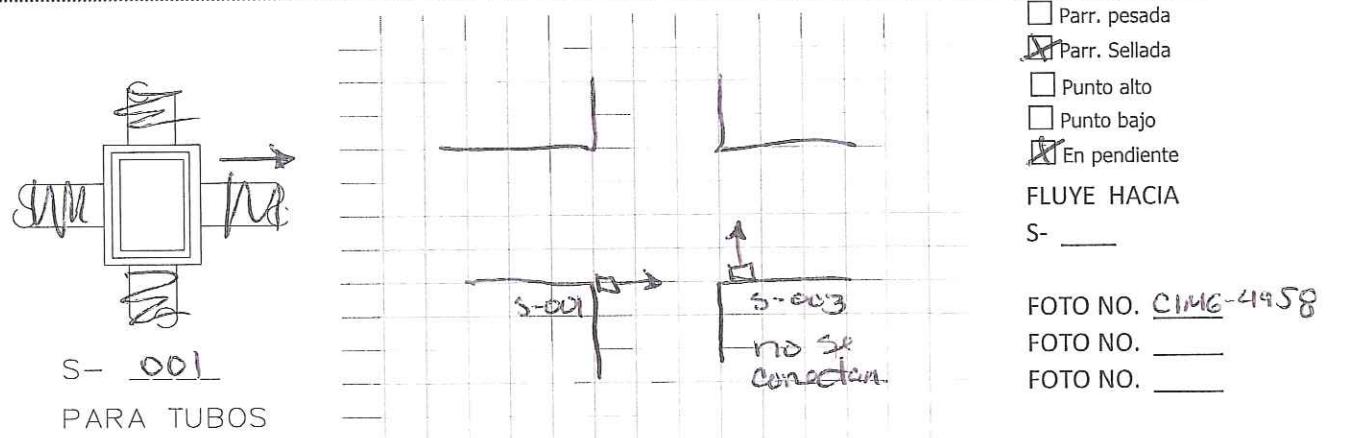
DESCRIPCION DEL PROBLEMA: NO presenta problemas.
NO se pudo detectar a que estructura se conecte

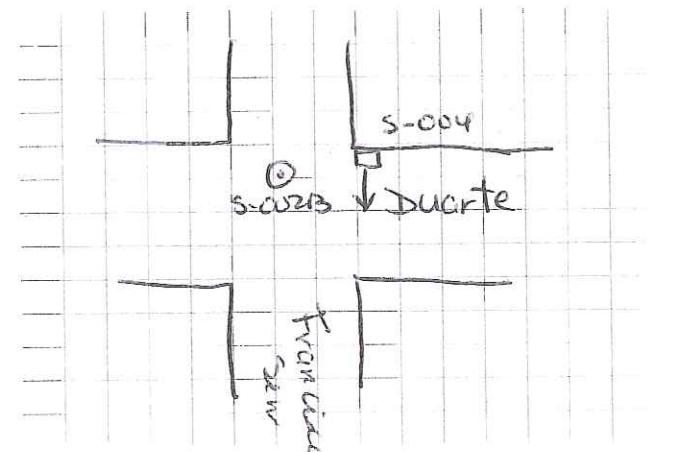
DESCRIPCION DEL PROBLEMA: Tiene sedimento en el fondo.

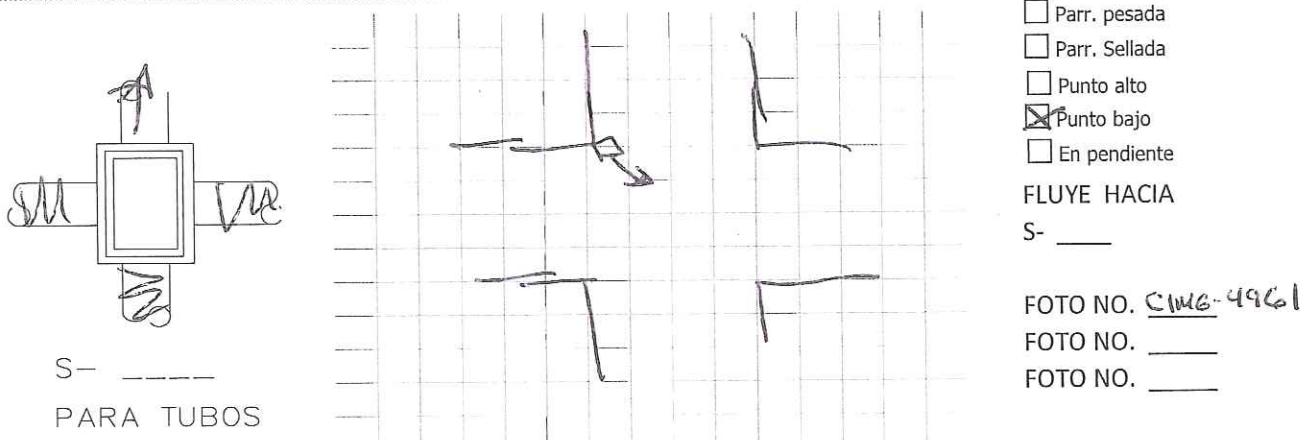
DESCRIPCION DEL PROBLEMA: Un poco de tierra en el tubo de Salida.
No presentes mayores problemas.

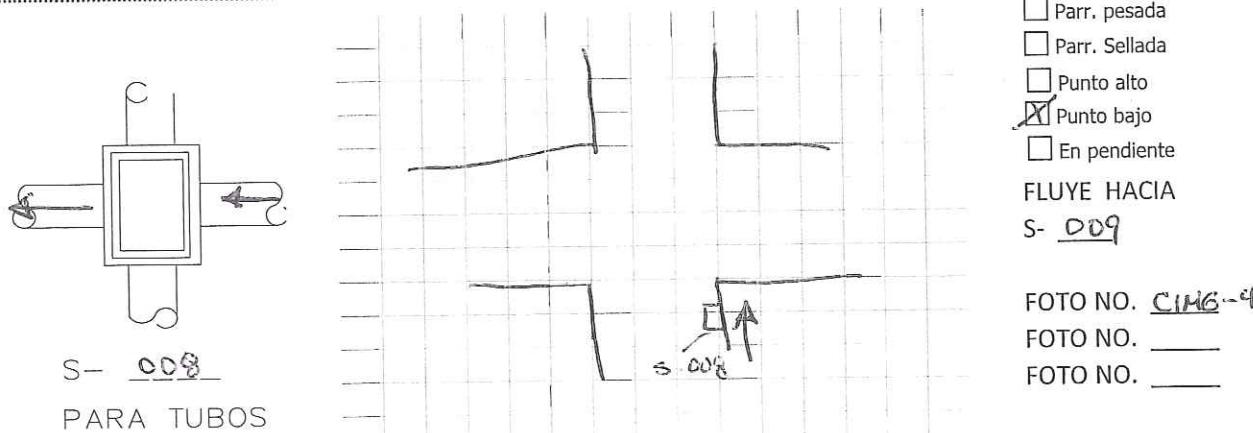
DESCRIPCION DEL PROBLEMA: Tiene un poco de hojas en el fondo.

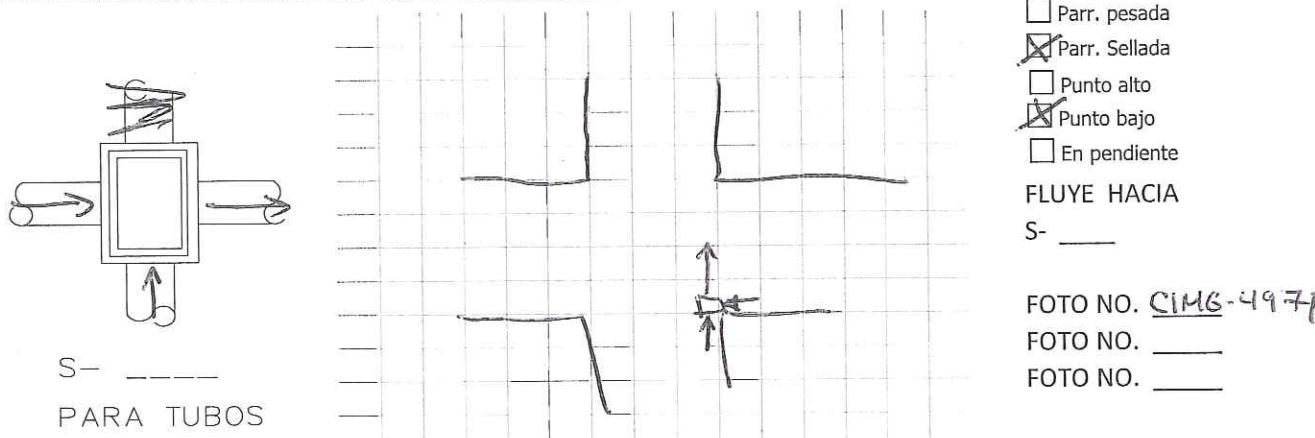
DESCRIPCION DEL PROBLEMA: No Tiene tubo dentro estructura.
Parilla sellada. No se pudo ver tubos de salida.

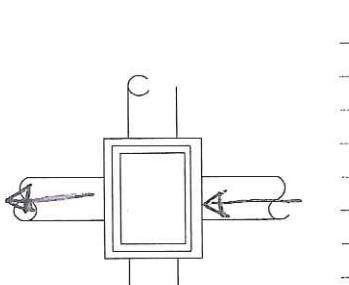
Vecino informa que intersección se inunda (+ 1' de altura).

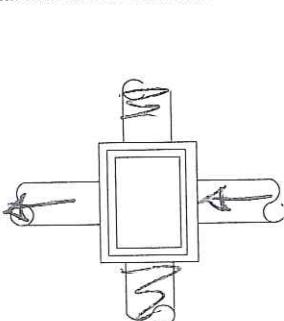
Vecino informo que el agua sube ($\pm 1'$ pies).
 Agua levanta la parrilla.

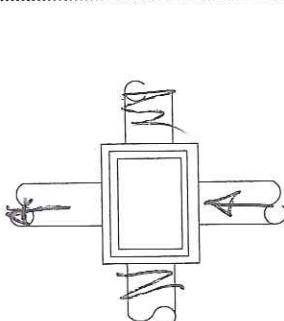
DESCRIPCION DEL PROBLEMA: Tiene sedimentos en fondo

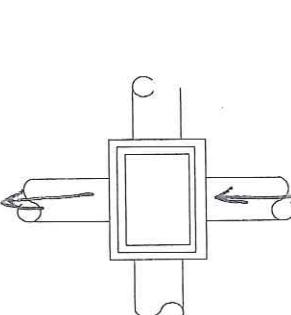
DESCRIPCION DEL PROBLEMA: Tiene un poco de tierra en el fondo. Pero se ve funcionando bien.

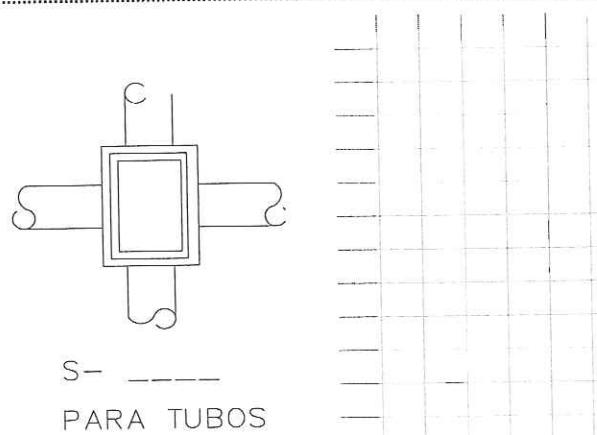
FOTO NO. CINE-528

DESCRIPCION DEL PROBLEMA: Requiere una poca de limpieza

RECOMENDACION: ACCION INMEDIATA ACCION INTERMEDIA LARGO PLAZO
 PRIMERA VISITA LIMPIEZA/DESTAPAR
 SEGUNDA VISITA SE REQUIERE SEGUNDA VISITA

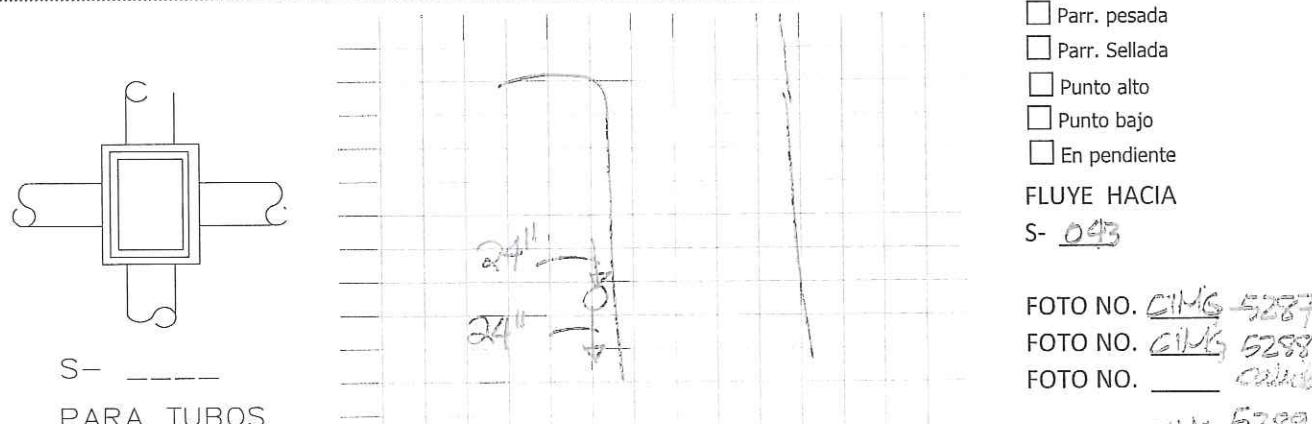
FOTO NO. CIMG-5287
 FOTO NO. CIMG-5288
 FOTO NO. CIMG-5289

*Baja culvert con tapa de H.H.
Tubo pluvial up area lateralizada.*

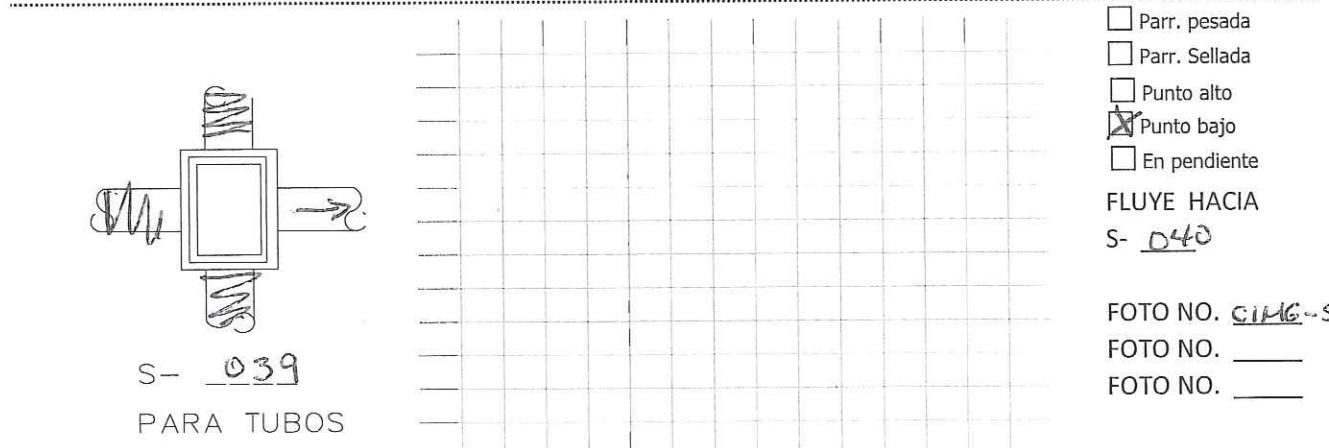
DESCRIPCION DEL PROBLEMA: No presenta problemas

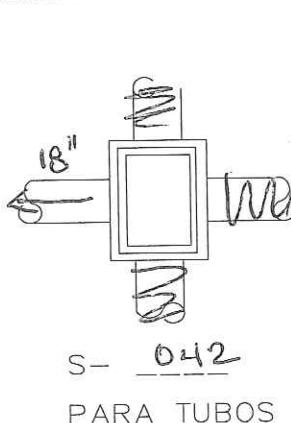
S- 042

DESCRIPCION DEL PROBLEMA: Tiene un poco de hojas en el fondo. Pero se ve funcionando bien.

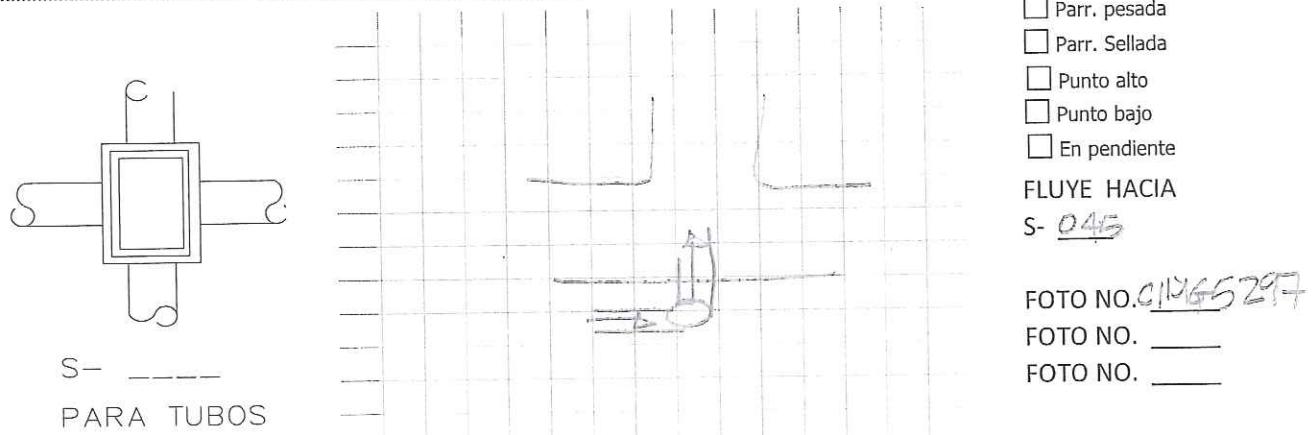
DESCRIPCION DEL PROBLEMA:
Desagua en el canalizado

RECOMENDACION: ACCION INMEDIATA ACCION INTERMEDIA LARGO PLAZO
 PRIMERA VISITA LIMPIEZA, DESTAPAR H-11
 SEGUNDA VISITA SE REQUIERE SEGUNDA VISTYA

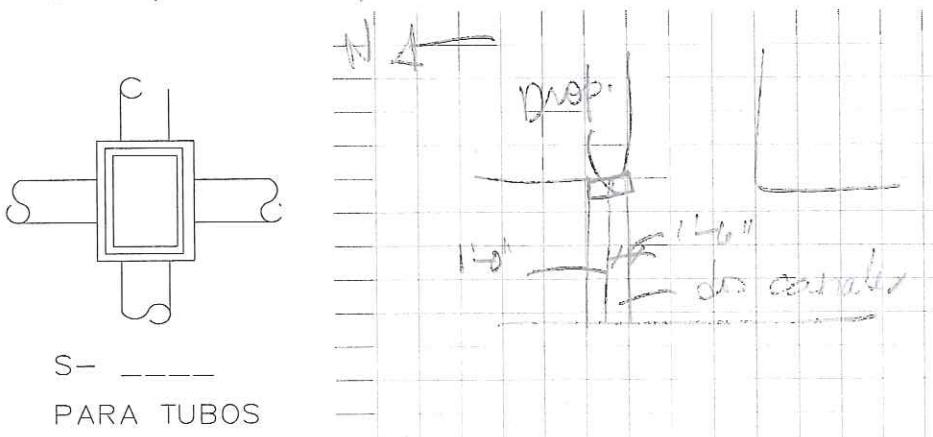
Parrillas libres con lluvia se pegan en la tapa.
No encuentro gotero. Distancia de Ollana.
Alumina pasa.

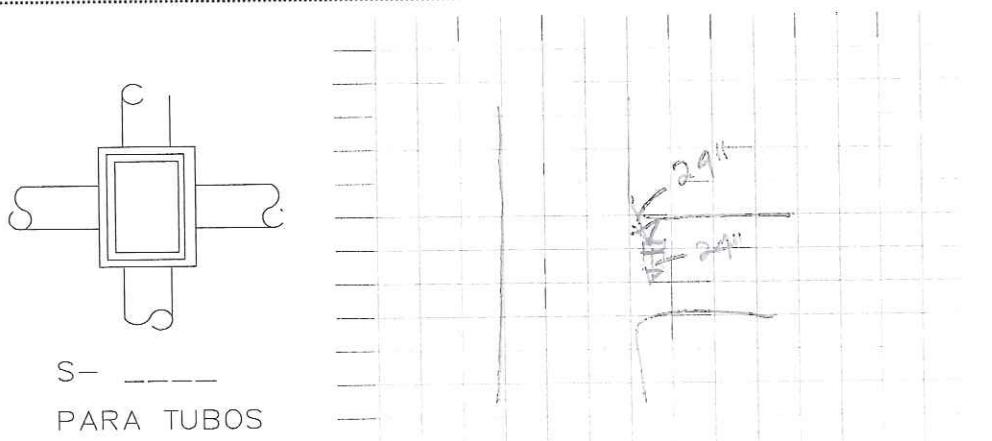
FOTO NO. CN6-5300
 FOTO NO. _____
 FOTO NO. _____

lluvia pendiente

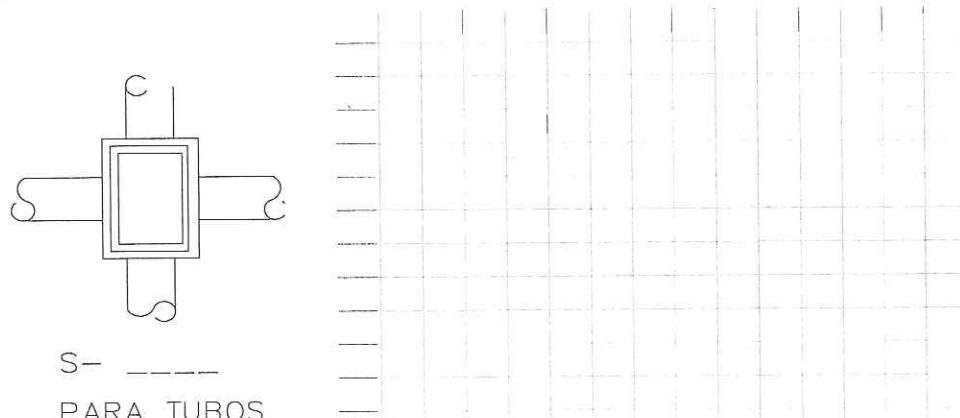
Inundacion

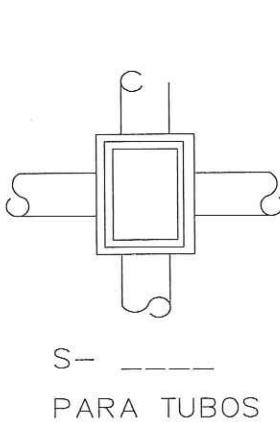
DESCRIPCION DEL PROBLEMA: Sellado. No se pudo abrir

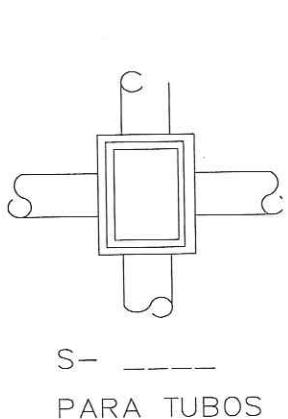
DESCRIPCION DEL PROBLEMA: Sellado. No se pudo abrir
